# ***REHABEND 2016***

**CODE 1.6.48**

**EL PABELLÓN DE LA ANTIGUA CLÍNICA DEL COMPLEJO SANITARIO DE FONTILLES. ANÁLISIS HISTÓRICO, CONSTRUCTIVO Y PATOLÓGICO**

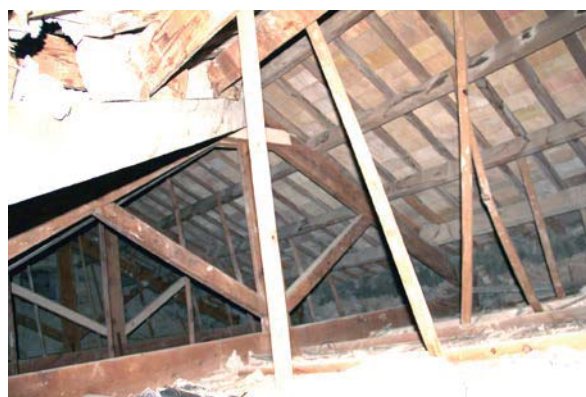
Figura 4: Intrados cubierta. Cerchas de madera.

Cabe también destacar que la estructura entre plantas se resolvió mediante grandes bóvedas tabicadas de tres hojas de ladrillo, como se observa en la Figura 3, actualmente ocultas sobre el falso techo existente. También citar la cubierta singular de cerchas de madera y teja alicantina, esmaltada insitu, como se observa en la Figura 4.

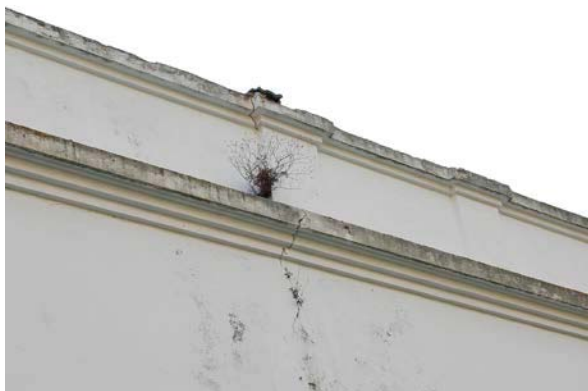
El análisis patológico en la unidad constructiva consiste principalmente en la proliferación de agentes bióticos y lavado de paramentos, producidos ambos por un deficiente sistema de evacuación de aguas. Puntualmente se han localizado grietas en el paramento debido al asentamiento diferencial de la cimentación en la zona de talud natural y rellenos en la fachada este (Figura 6).

Figura 6: Grieta estructural y agentes bióticos.

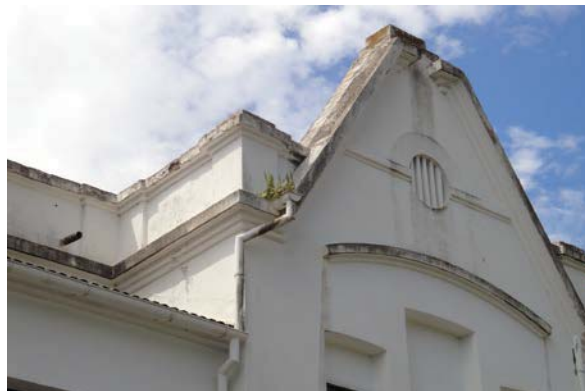
Figura 7: Fachada norte, estudio patológico, lesiones.

Por el fallo de estanqueidad y filtraciones, tanto de la solución constructiva como del sistema de evacuación de aguas, las lesiones de la cubierta han sido históricamente las de mayor entidad del edificio, comprometiendo en la actualidad la estabilidad de la misma. Tras el desmontaje del falso techo se han analizado cada una de las cerchas y estructuras leñosas. Cabe destacar la existencia de prótesis metálicas empotradas bajo el empotramiento de las cerchas en los muros de una intervención posterior, donde se detecta pudrición parda puntual de las cabezas de cerchas y existencia de ataques graves de termitas. Además, la escorrentía del agua por los paramentos favorece la proliferación de agentes bióticos y desconchones (Figura 7).
