## STUDIO DE RECUPERACIÓN CROMÁTICA DE LA CAPILLA DE SAN ANTONIO DE PADUA DE LA ERMITA DE LA VIRGEN DE LA HUERTA, (ADEMUZ) VALENCIA

L3-02

## CHROMATIC RECOVERY STUDY OF THE CHAPEL OF SAN ANTONIO DE PADUA OF THE HERMITAGE OF THE VIRGEN DE LA HUERTA, (ADEMUZ) VALENCIA.

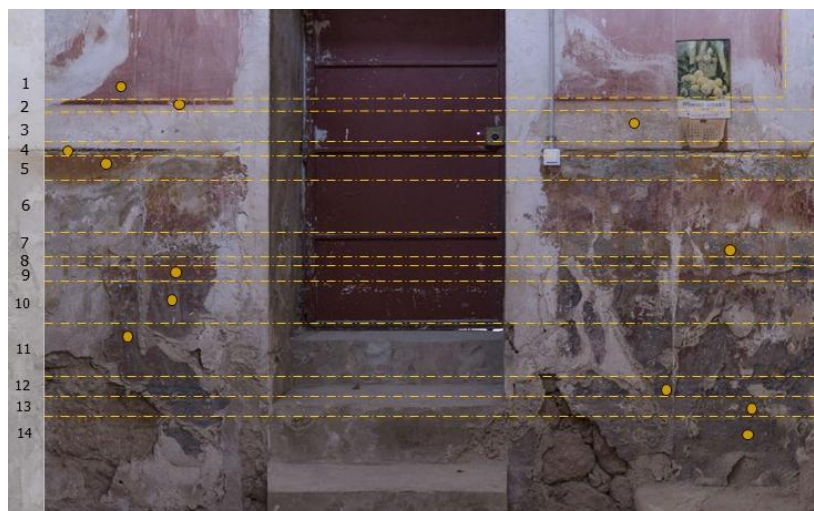
Fig. 7. Selección de las zonas de medición en el muro 2. Elaboración propia.

A continuación, se seleccionaron las zonas de los paramentos mejor conservadas para tomar la medición de color, siendo la mayoría del muro "2" (fig. 7). Este procedimiento se realizó con un colorímetro de contacto modelo RM200QC de X-Rite, cuya notación corresponde a Natural Color System (NCS). Posterior se hizo una comparación de los valores con las cartas de color del sistema Munsell.

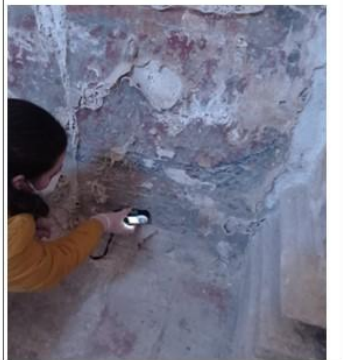
Fig. 8. Ejemplo de ficha. Elaboración propia.

**Franja: 14b**  
Esta franja de color es la última, esta dividida en tres valores, a pesar de su deterioro el colorímetro arrojó tres valores de cromáticos.

**Estado de conservación:** Esta franja esta muy deteriorada, se observaron sales y el disgregamiento de material del muro en varias zonas del zócalo.

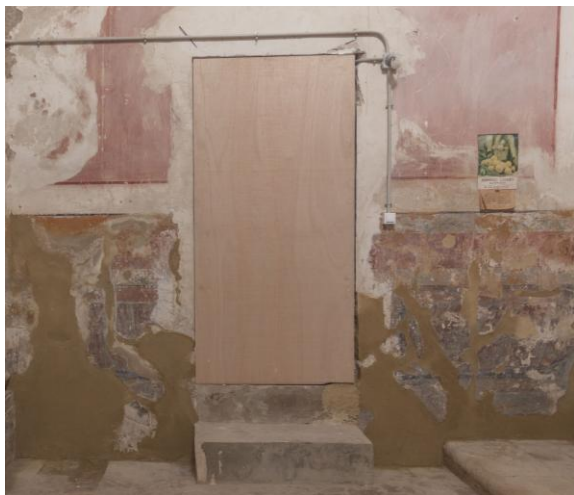
Fig. 9. Saneamiento de muro 2, dejando una ventana histórica. Elaboración propia.

Actualmente, los restauradores han realizado el saneamiento de los morteros de cal, en el muro 2 se ha podido salvar una parte de la obra pictórica dejando una ventana histórica (fig. 9), con lo cual se propone realizar una reintegración cromática en el zócalo de este muro, con la técnica del “tratteggio”, que consistirá en un retoque pictórico a base de líneas finas entrecruzadas que a cierta distancia se integren ópticamente y de cerca sea una reintegración reconocible.

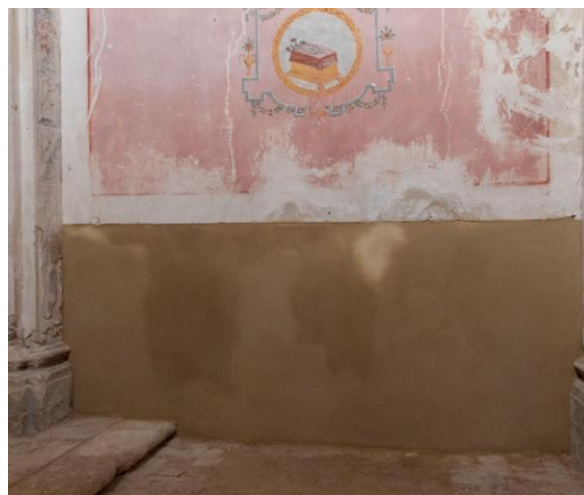
En el muro 1 (fig. 10), no ha sido posible dejar alguna ventana histórica debido a la cantidad de eflorescencias, sales y hongos, debido a las graves humedades del muro. Por lo que se propone cubrir con algún color neutro que cree armonía el espacio.

Fig. 10. Saneamiento de muro 1. Elaboración propia.
