# PATORREB 2015

# ESTUDIO PREVIO.

## *Metodología para la Puesta en Valor de un edificio palaciego en Valencia.*

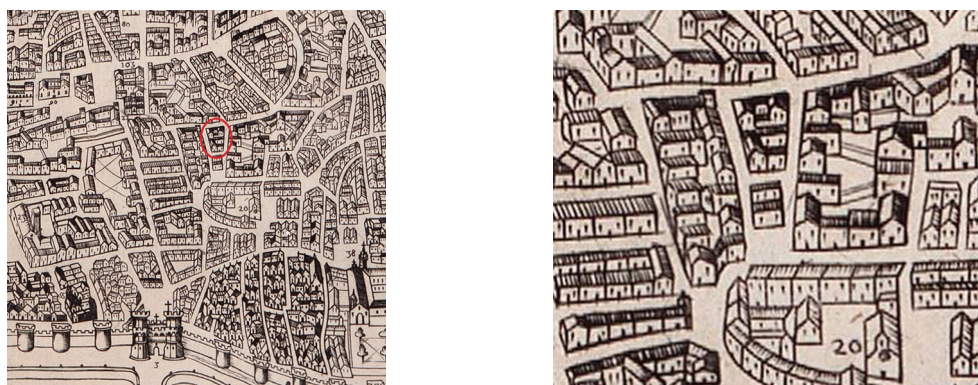
Figura 1: 1608. Ampliación plano cartográfico Antonio Manceli. *Nobilis ac regia civitas Valentie in Hispania*.

Posteriormente, se ha revisado la documentación cartográfica de la ciudad de Valencia conocida. El primer documento detectado ha sido el plano de Antonio Manceli, de 1608, donde ya se aprecia la presencia del mismo en la manzana exenta actual (Figura 1).

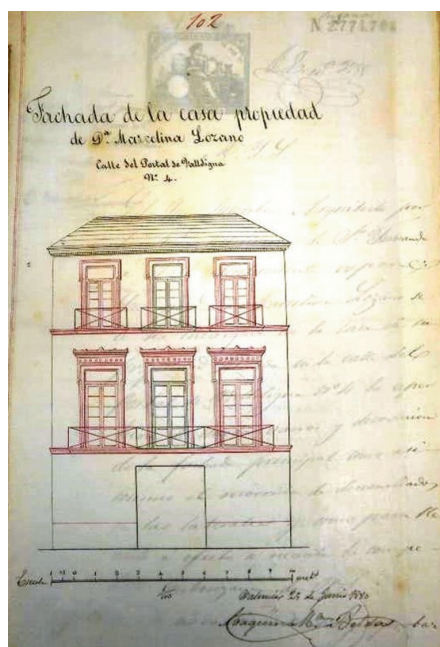
Figura 2: Plano proyecto de fachada principal. 1880.

mentos revestidos desprotegidos [3] , y la intervención de 1880, donde se solicita licencia expresa para «la apertura de nuevos vanos y decoración de la fachada principal como así mismo el recorrido de desconchados de las laterales», adjuntándose plano de la fachada (Figura 2). [4]

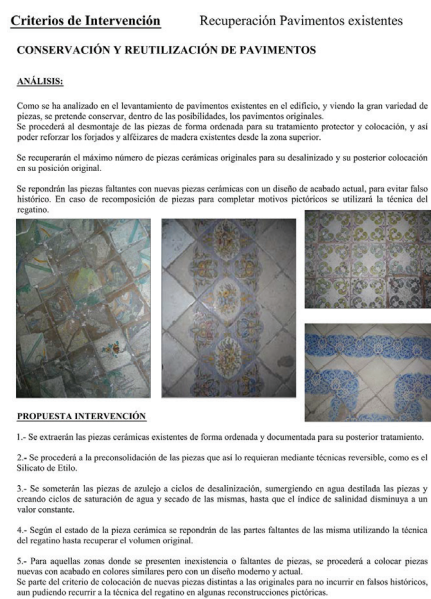
Figura 4: Modelo de Ficha de Criterios de Intervención.

Las fichas incluyen un análisis del elemento, material o unidad constructiva, los criterios de intervención utilizados y la propuesta de intervención planteada, con el fin de anteponer la rehabilitación y restauración frente a la sustitución y demolición (Figura 4).
