## EL PRIMER PABELLÓN DE ENFERMOS DEL COMPLEJO SANITARIO DE FONTILLES, ALICANTE. ESTUDIO HISTÓRICO, CONSTRUCTIVO Y PATOLÓGICO.

*Este trabajo expone la metodología y los resultados obtenidos de la investigación y estudio del estado actual de uno de los pabellones de mayor relevancia, el Pabellón de Virgen de los Desamparados, primer edificio construido destinado a la residencia de enfermos. El objetivo es profundizar en la historia de la construcción, caracterización constructiva y análisis del estado patológico del edificio en la actualidad.*

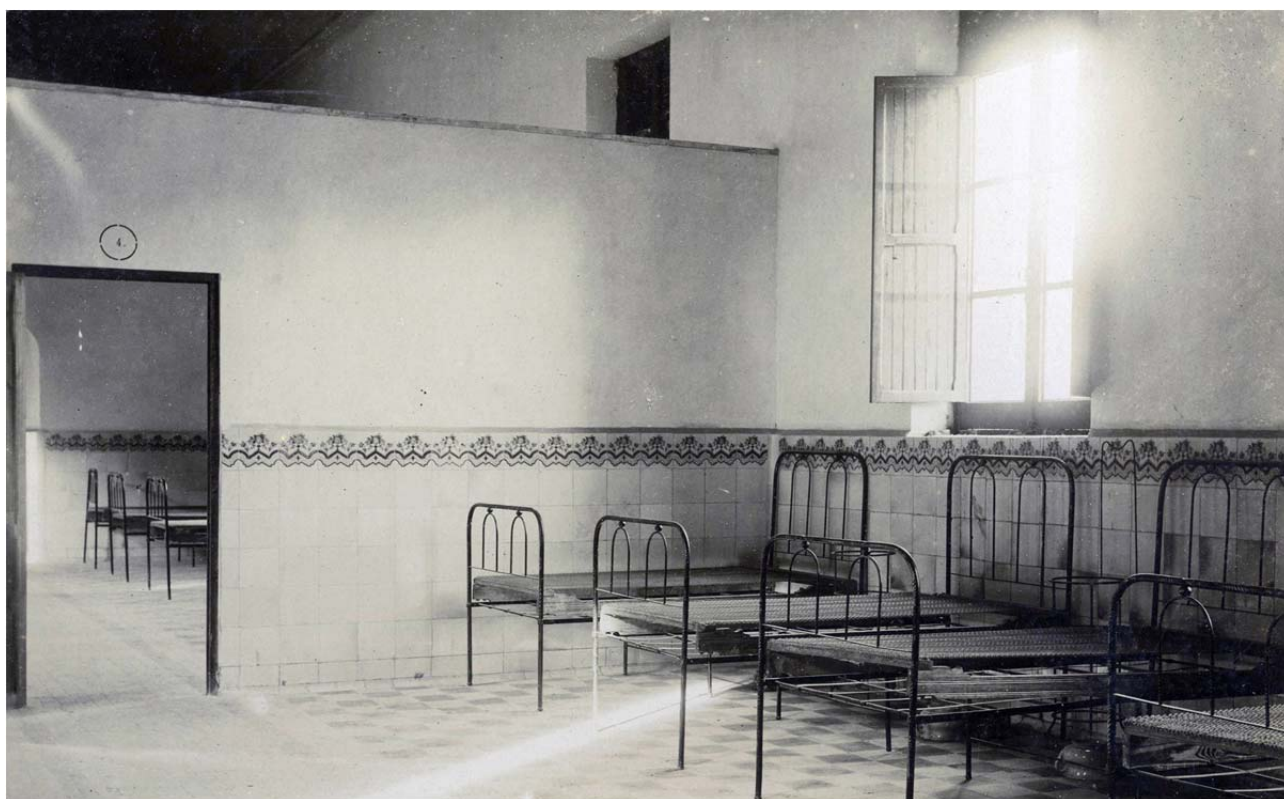
Figura 3: Distribución interior original del Pabellón Virgen de los Desamparados para enfermos. División física entre hombres y mujeres. Finales década 1900. Fotografía Isidro Laporta.<sup>15</sup>

El uso residencial de enfermos de lepra se mantuvo hasta la década de 1930. Concretamente se inauguró empleando las instalaciones por hombres y mujeres, partiéndose físicamente el edificio en dos zonas separadas por género (Figura 3).

Si bien, tras la reforma integral del siglo XXI no se conserva ninguna tabiquería interior ni vestigio de azulejo. El revestimiento original se observa en la Figura 3 y en la Figura 7, sobre el cielo raso actual.

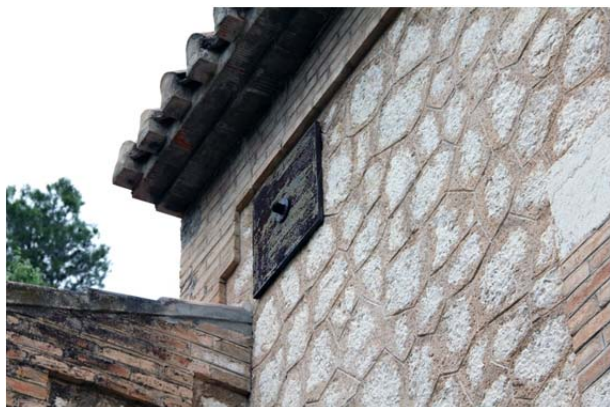
Puntualmente se han localizado fisuras, previsiblemente de origen en asentamientos diferenciales históricos de la construcción antes de la última reforma integral, en la zona de relleno sobre la que apoya el edificio en la fachada este.

Como se observa en las Figura 5 y Figura 6, los problemas estructurales fueron significativos y obligaron a atirantar las fábricas para evitar el desplome de las mismas.

Figura 5: Tirantes estructurales. Estado actual año 2015.

En la actualidad, dicho movimiento queda cuartado por la ejecución de tirantes y recalces de cimentación sobre las cimentaciones y cubiertas.

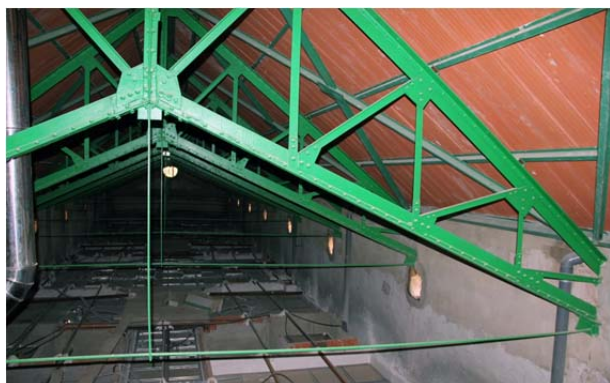
La cubierta de la nave central estuvo resuelta con estructura metálica compuesta por cerchas de tipología de tijera, con uniones roblonadas, sobre las que se anclaban las correas a la estructura, sobre las que apoyaban listones de madera o parecillos que servirían de base para el entabicado cerámico y posterior colocación y anclado de la teja árabe original, de fabricación propia. Las cubiertas laterales quedarían resueltas con la mismas técnicas constructivas de cubierta pero sustituyendo la estructura de cerchas por correas de madera.

En cuanto a lesiones detectadas, se ha comprobado que algunas de las piezas cerámicas del tejado se han desprendido, aunque no se han producido filtraciones interiores gracias al sistema de impermeabilización y canalón oculto existente.

Figura 7: Estructura metálica y sistema constructivo cubierta actual. Año 2015.

Si bien, dicha cubierta fue sustituida a comienzos del siglo XXI manteniendo y reforzando únicamente la cercha metálica mediante tirante inferior, como se observa en la Figura 7.
