# Análisis y propuesta para la recuperación cromática de la fachada de la iglesia de Nuestra Señora de los Ángeles de Tuéjar

Irene de la Torre Fornés, Juan Serra Lluch y Ana Torres Barchino

*Universitat Politècnica de València*

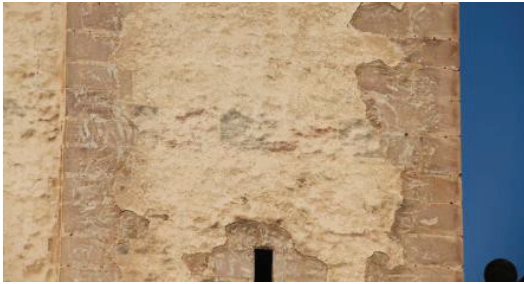
Figura 3. Banda horizontal inferior de sillares fingidos.

Se identifican escasos restos de pigmento a lo largo de la fachada y en un estado muy avanzado de deterioro (Fig. 3) que, sin embargo, dan una idea bastante precisa de cuál debía ser la coloración original. Esta coloración consiste en cuatro colores principales:

(1) un color de fondo ocre propio del revoco o parcialmente pigmentado, (2) un almohadillado fingido con yagas y tendeles dibujadas en color claro de aproximadamente 3 cm de espesor, (3) un color azul dibujando sillares alternos respecto a otros de color rojo “almagra” (4). En las zonas con pigmento mejor conservado, se realizan las siguientes mediciones en cada una de ellas:

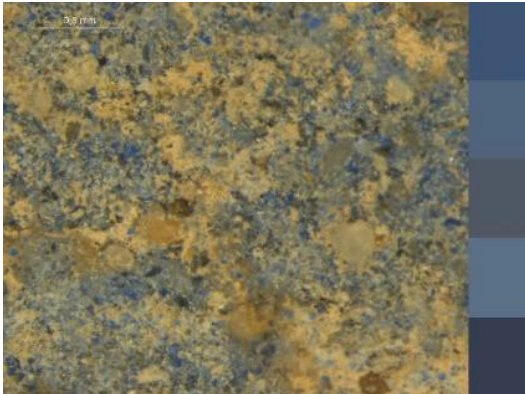
Figura 5. Muestra D (azul) con microscopio óptico.

1. La primera medición consiste en la identificación de color en notación Natural Color System (NCS) (Fig. 4).
2. La segunda medición consiste en la comparación visual del color de las muestras extraídas con las cartas de color NCS.
3. La tercera medición consiste en una corroboración de los colores anteriores mediante su visualización con microscopio óptico (Fig. 5).
