# ***REHABEND 2016***

**CODE 1.6.48**

**EL PABELLÓN DE LA ANTIGUA CLÍNICA DEL COMPLEJO SANITARIO DE FONTILLES. ANÁLISIS HISTÓRICO, CONSTRUCTIVO Y PATOLÓGICO**

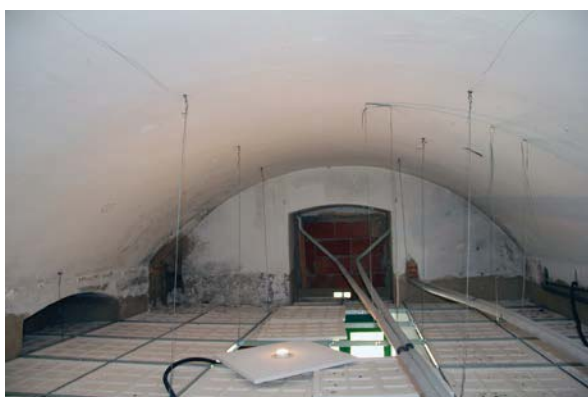
Figura 3: Estructura horizontal entre plantas. Bóveda.

Cabe también destacar que la estructura entre plantas se resolvió mediante grandes bóvedas tabicadas de tres hojas de ladrillo, como se observa en la Figura 3, actualmente ocultas sobre el falso techo existente. También citar la cubierta singular de cerchas de madera y teja alicantina, esmaltada insitu, como se observa en la Figura 4.

La **estructura horizontal** de entre plantas está resuelta mediante bóveda tabicada de tres roscas de ladrillo macizo de 3 centímetros de espesor, cubriendo las naves que se generan hasta 5,25m de luz. Como se observa en la Figura 3, el acabado superficial es enlucido de yeso pintado, resolviéndose mediante aristas vistas los encuentros entre bóvedas de cañón de las diferentes naves y huecos.
