## La recuperación de los colores originales de las Torres de Quart de Valencia

"The communication presents the methodology and conclusions of the study developed by the Color Group of the Instituto Universitario de Restauración del Patrimonio of the Universitat Politècnica de València, in the context of the restoration of the Torres de Quart of Valencia (XV century). In this intervention, it was conducted a comprehensive study of the original coatings, both regarding to their mineral composition and their colors. This study included the determination of the original color chemical characteristics, an exhaustive physical color measurement of the remnants of pigments on the outer facades, over three coating layers with different nature, and also a study of the color degradation conditions in the Torres de Quart and their relation to the sunlight exposure<sup>1</sup>.

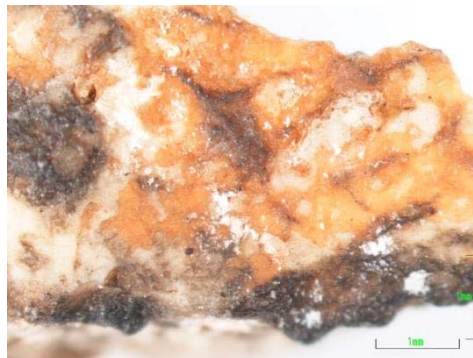
Fig. 3. Superficie de la muestra bajo lupa binocular

Los restos de pintura analizados a nivel de mortero M1, procedentes de la muestra QM2, muestran la presencia de tierras a base de aluminosilicatos y óxidos de hierro, no apreciándose coloración en masa, (Figs. 3, 4 y 5).
